# PC床版端部処理システムの日本高圧コンクリート施工例 (参考資料)

## 1. 従来構造とPC床版端部処理システムの構造比較

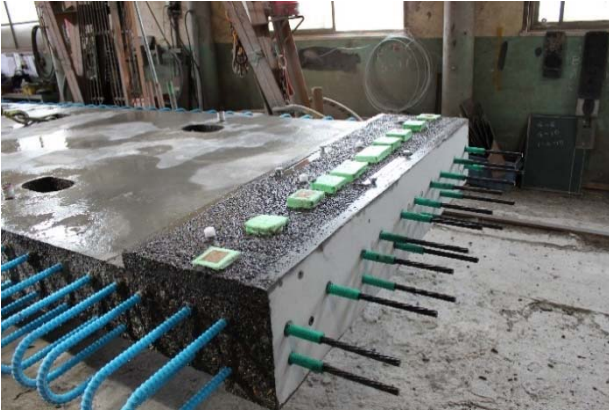
写真-6 レイトンス処理完了

床版コンクリートを打設し，プレストレスを与えた後に壁高欄設置部と施工継目部のレイトンス処理を行う（写真-6）。レイトンス処理前に切断孔の箱抜き材を撤去すると，切断孔内にレイトンス処理水の浸入の恐れがあるため，必ずレイトンス処理を行った後に切断孔の箱抜き材を撤去する。

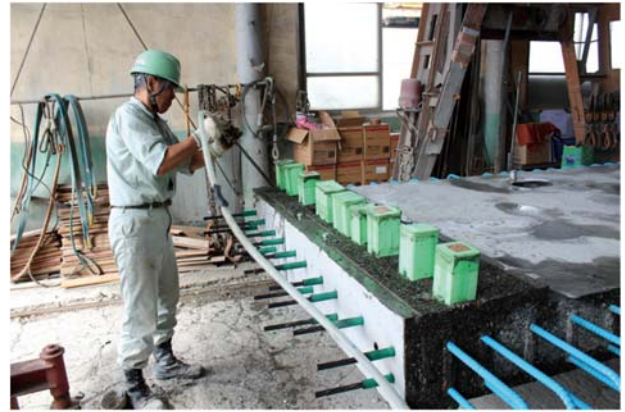
写真-7 切断孔の箱抜き材の撤

切断孔の箱抜き材は，コンプレッサーを用いて切断孔内にエアを送り込むことで，容易に撤去できる（写真-7）。また，ボンドレス用ホースも人力で容易に撤去できる（写真-8）。

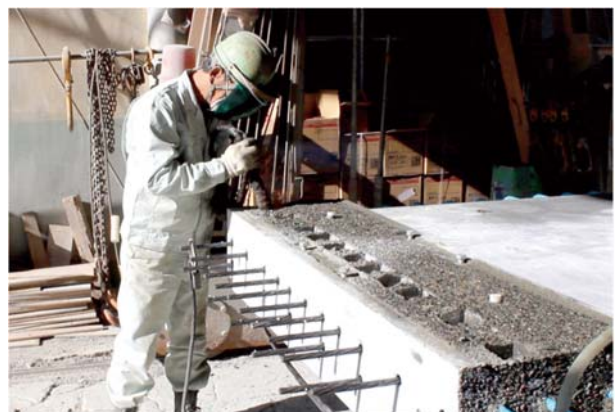
写真-9 PCケーブルの切断・撤去

床版上面の切断孔からPCケーブルを切断する。写真-9にプラズマ切断機を用いたPCケーブルの切断状況を示す。PCケーブルの切断に要する時間はケーブル1本あたり10秒程度で，非常に短時間で切断できる。なお，ガス切断などの別の切断方法を採用している事例もある。

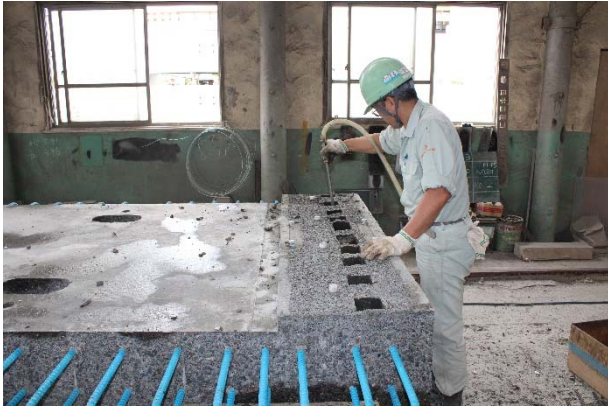
写真-10 切断孔内の清掃状況

PCケーブル切断後はコンプレッサーやウェスをを用いて、切断孔内に入ったPCケーブルの破片やコンクリートガラ等の不純物と、残存油脂類を除去する。写真-10にコンプレッサーによる切断孔内の清掃状況を、写真-11に切断孔内の清掃完了後を示す。

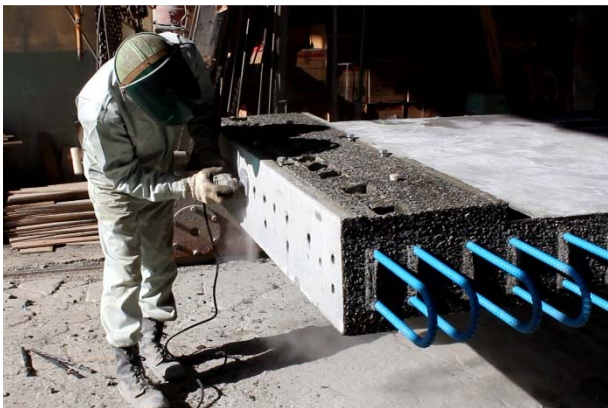
写真-12 床版側面の不陸調整状況

ディスクサンダーを使用して、床版側面の不陸調整を行った後にプラスチック栓を設置する。特にPCケーブル孔付近は入念に不陸調整を行い、プラスチック栓がしっかりと設置されていることを確認する。写真-12に床版側面の不陸調整状況を、写真-13にプラスチック栓の設置状況を示す。プラスチック栓の上側には幅3mm×深さ3mmのエア抜き用の溝を設けておく(写真-14)。プラスチック栓を設置する際はエア抜き用の溝が上側になっていることを十分確認する。

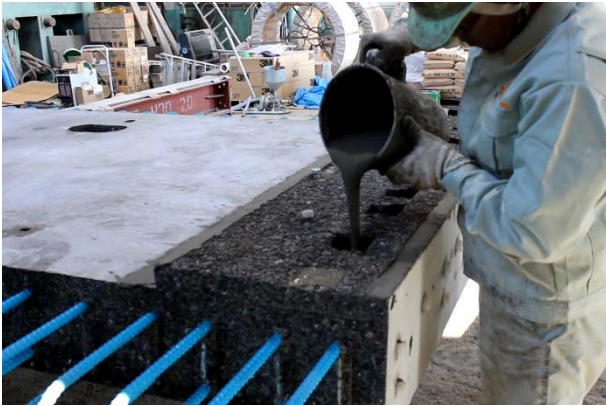
写真-15 無収縮モルタルの充填状況

床版上面の切断孔から無収縮モルタルを充填する（写真-15）。その際、プラスチック栓の溝から無収縮モルタルが排出されていることを確認する（1回目の充填確認）（写真-16、写真-17）。なお、写真-18に透明供試体による無収縮モルタル充填確認試験の状況を示す。無収縮モルタルの充填時は、プラスチック栓の上側にある溝からエアーが抜けるため、エアー混入はほとんど生じない。

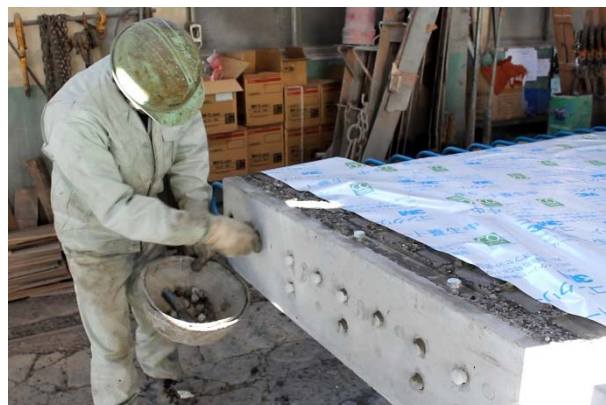
写真-19 プラスチック栓の撤去状況

プラスチック栓を撤去し、無収縮モルタルの充填状況を確認する（2回目の充填確認）。写真-19にプラスチック栓の撤去状況を、写真-20にプラスチック栓撤去後の無収縮モルタル充填状況を示す。

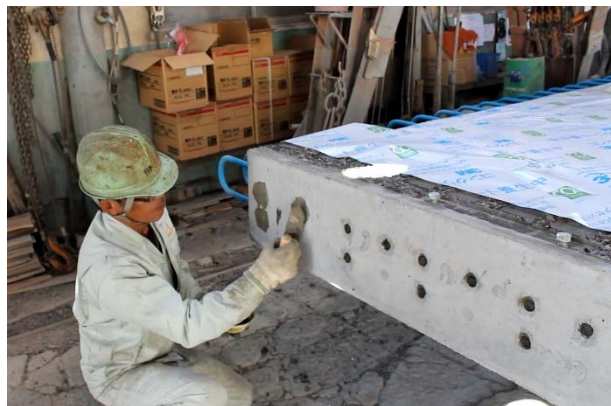
写真-21 仕上げ材による後埋め

プラスチック栓撤去あとの3~4mm程度のくぼみに，仕上げ材の後埋めを行いプレキャストPC床版の完成となる（写真-21，写真-22）。なお，床版上面の切断孔周辺は，床版コンクリートと無収縮モルタルの施工継目（界面）ができるため，劣化因子の侵入抑制として，表面含浸材を塗布しても良い（写真-23）。その際，表面含浸材はコンクリートの付着力の低下が生じない『ケイ酸塩系』を推奨する。
